**Note: 1986-88 Riviera and Toronado Models**  
**Nota: Modèles Riviera et Toronado de 1986 à 1988**  
**Nota: Modelos Riviera y Toronado 1986 a 1988**

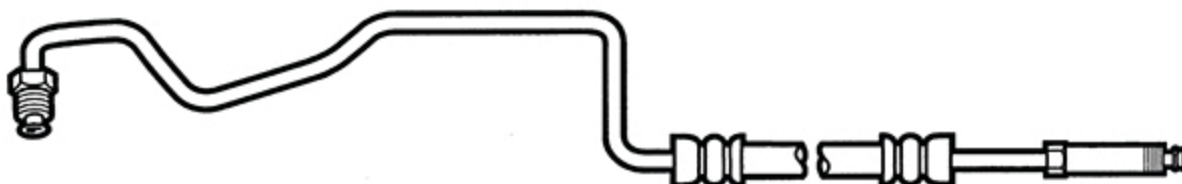
**DIAGRAM A • DIAGRAMME A • DIAGRAMA A**

Due to an OEM design change, this hose will not resemble the original pressure line found on these vehicles. (Diagram A)  
Le fabricant d'équipement d'origine a changé la conception du tuyau. Celui-ci ne ressemblera donc pas à la canalisation haute-pression d'origine qui se trouve dans ces modèles. (Diagramme A)

1986-88 Models • Modèles de 1986 à 1988 • Modelos 1986 a 1988  
46 1/4" Long • 46 1/4" de long • 46 1/4" de largo

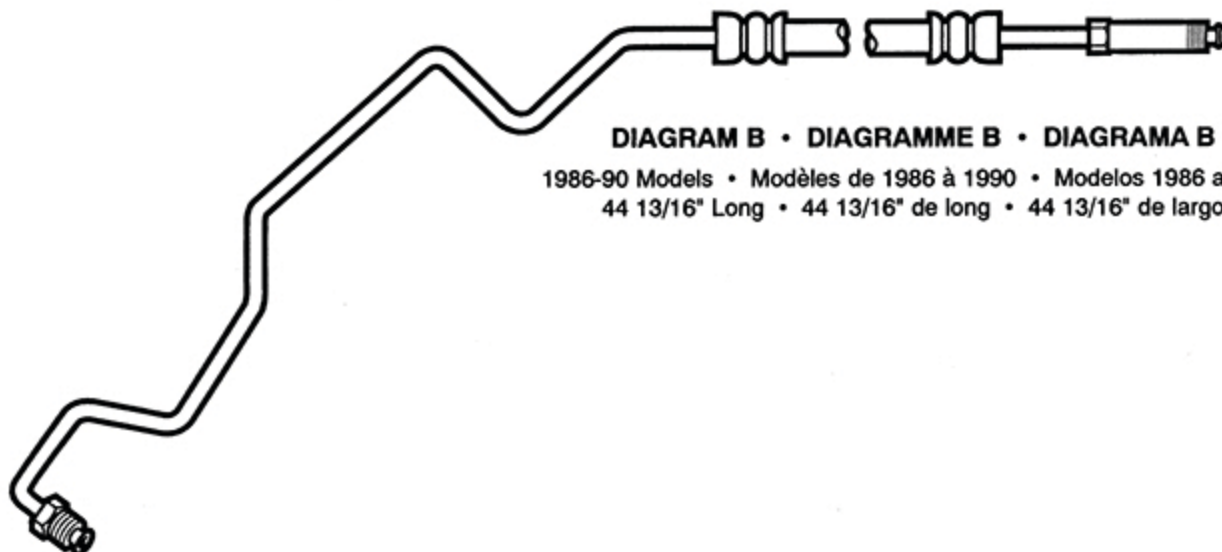
**DIAGRAM B • DIAGRAMME B • DIAGRAMA B**

The hose you have purchased duplicates the OEM design change. (Diagram B)

1986-90 Models • Modèles de 1986 à 1990 • Modelos 1986 a 1990  
44 13/16" Long • 44 13/16" de long • 44 13/16" de largo

Please be assured that the routing has been verified and proper fit is assured.
